レスポンスリング モニター写真撮影例

(エアクリーナーボックス取付)

この度は弊社のレスポンスリングの適合確認にご協力いただきありがとうございます。エアクリーナーボックスパイプの内径、外径の寸法 (mm) と以下撮影例の写真 5 点を弊社まで E メールでお送りください。

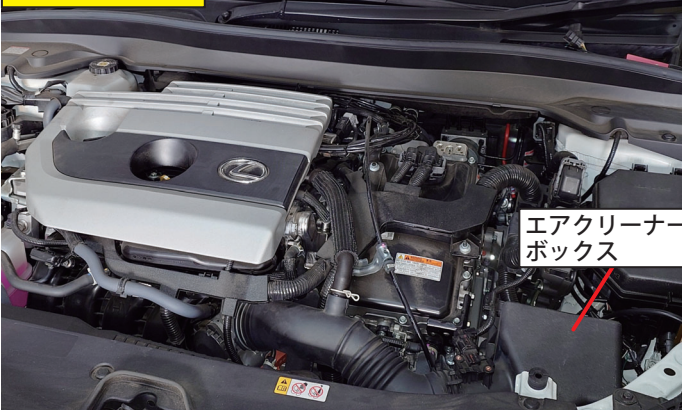
エンジン全体写真

エアクリーナーボックス全体と配置が確認できる写真。

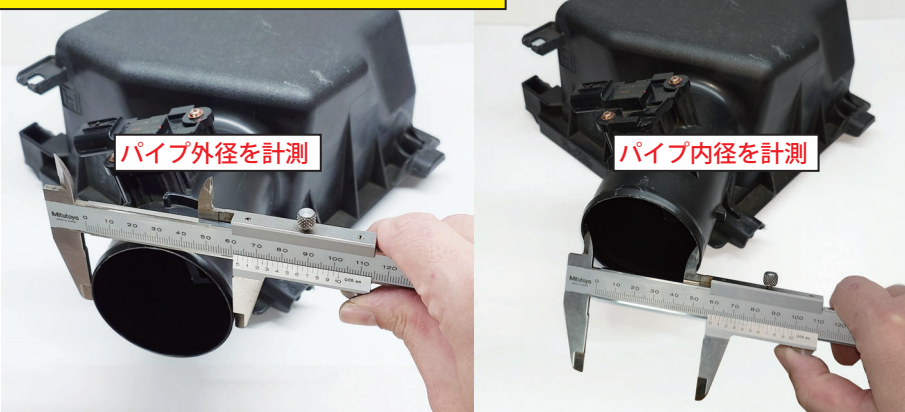
パイプ径の測定、計測場所の写真 (内径・外径)

エアクリーナーボックスのエンジンに向かう側のパイプの外径と内径をノギスで測ります。【外径〇〇mm、内径〇〇mm とメールに記載】
測定場所が正しいか確認のため、写真撮影をしてメールでお送り下さい。
※車体に装着した状態でも計測できる場合はボックスの取外しの必要はありません。

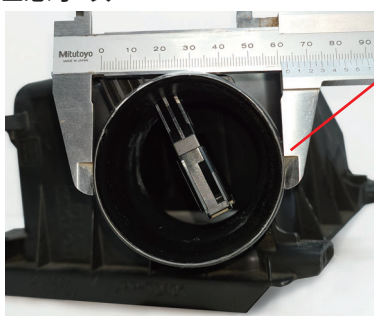
注意事項

楕円に変形

ホースバンドの締めすぎでパイプが楕円に変形していないか確認して下さい。
変形が激しいと正確な直径が測れなくなり、レスポンスリングの取り付けもできなくなります。
